## Projekterings-PM/Geoteknik

**Nabbensberg västra**  
Vänersborgs kommun  
Detaljplan

Uppdragsnr: 22158

Bohusgeo AB 2023-04-28

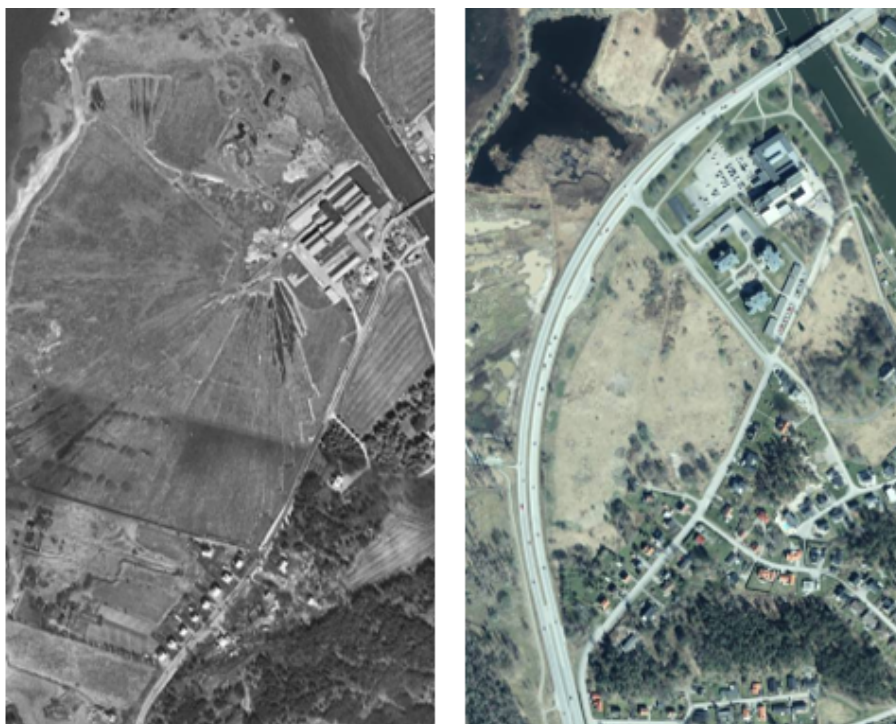
Figur 2. Foton från 1955-1967 respektive 2018-2020 (Eniro).

**Det undersökta området** är ca 230 x 420 m och utgörs av gräsbevuxen och delvis slybevuxen obebyggd mark. Det har delvis fyllts ut i området. I figur 2 nedan redovisas flygfotografier från tidsperioderna 1955-1967 respektive 2018-2020. Delar av fyllningen kommer sannolikt från byggena av väg 2026 (Edsvägen) och Korsebergavägen m.m.
