Projektnummer:  
24-033  
Beställare:  
Vänersborgs Kommun  
Datum:  
2024-05-21

## PM

# Historisk inventering och förslag till provtagningsplan gällande översiktlig miljöteknisk markundersökning på fastigheten Krickan 1, Vänersborg

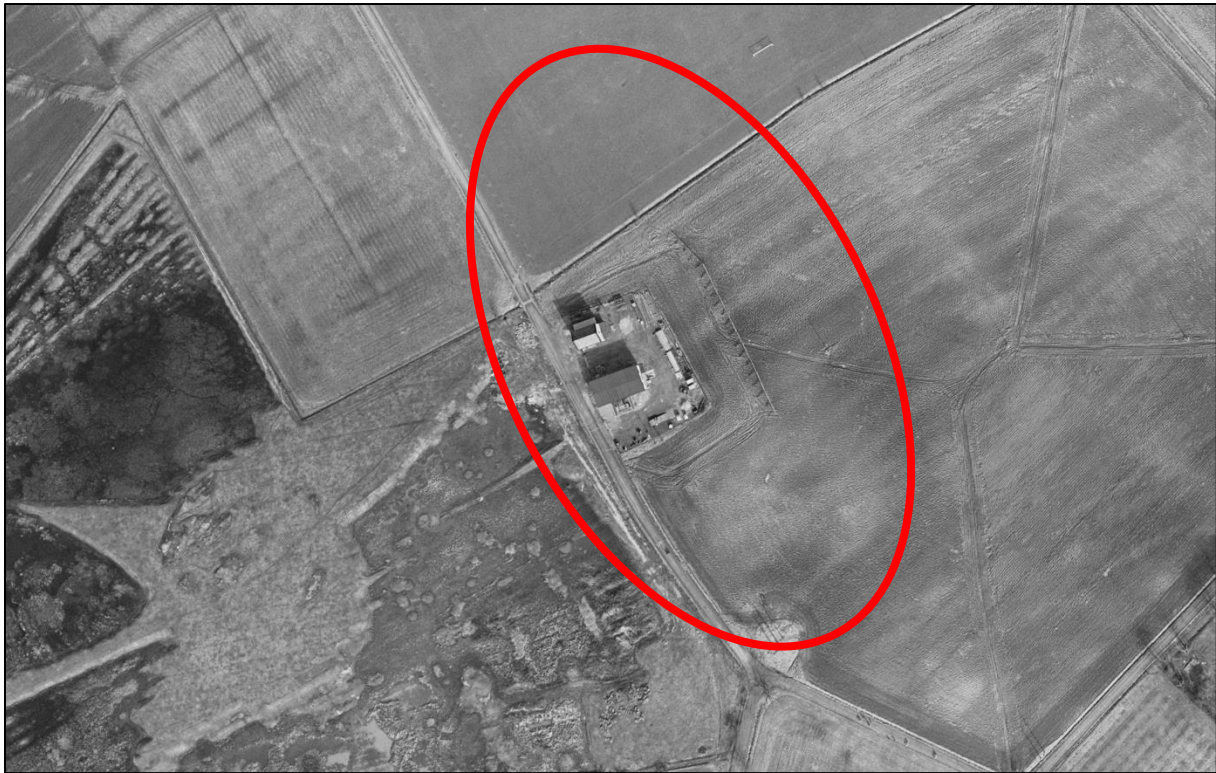
**Figur 5.** Flygfoto daterat 1961 över undersökningsområdet (Källa: Lantmäteriet 2024).

Fyra historiska låghöjds-flygfoton har granskats i samband med inventeringen. Dessa flygfoton är daterade 1942, 1961, 1965 och 1982. På de tre äldsta bilderna syns två byggnader omgivna av åkermark. Planen bakom byggnaderna förefaller nyttjas som upplag för vad som ser ut att vara trävaror. Delar av detta material ser ut att utgöras av el/telestolpar. En möjlig cistern noteras även strax söder om den större byggnaden. Nedan i figur 5 och 6 återges flygfoton från 1961 över området i stort, samt över ovan nämnda byggnader.

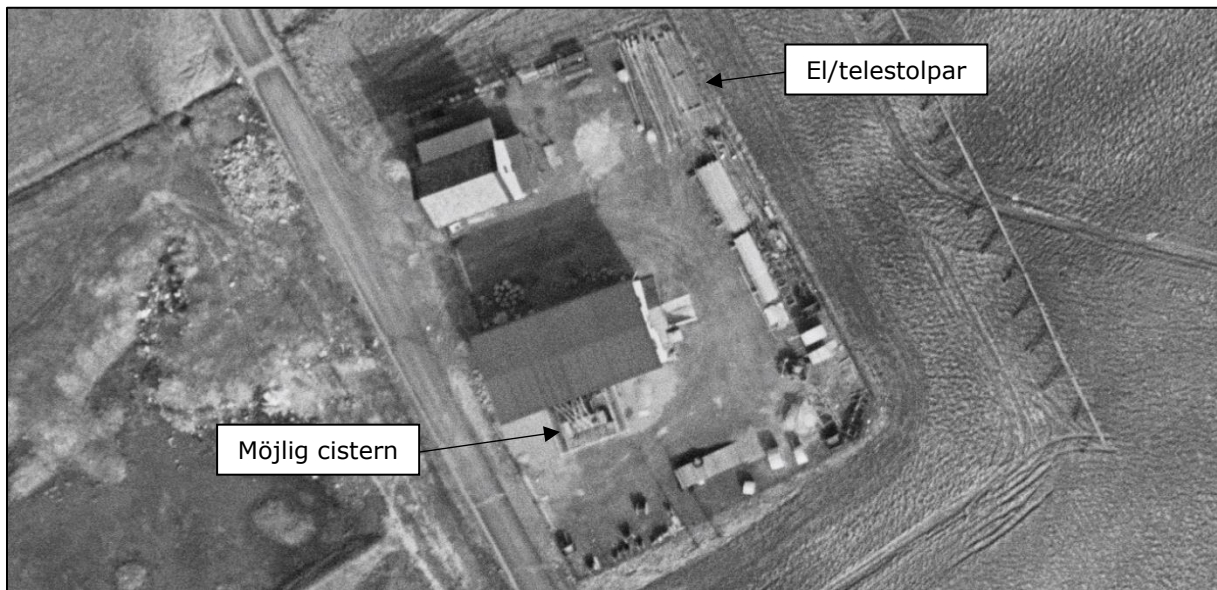
**Figur 6.** Flygfoto daterat 1961 över byggnader (Källa: Lantmäteriet 2024).

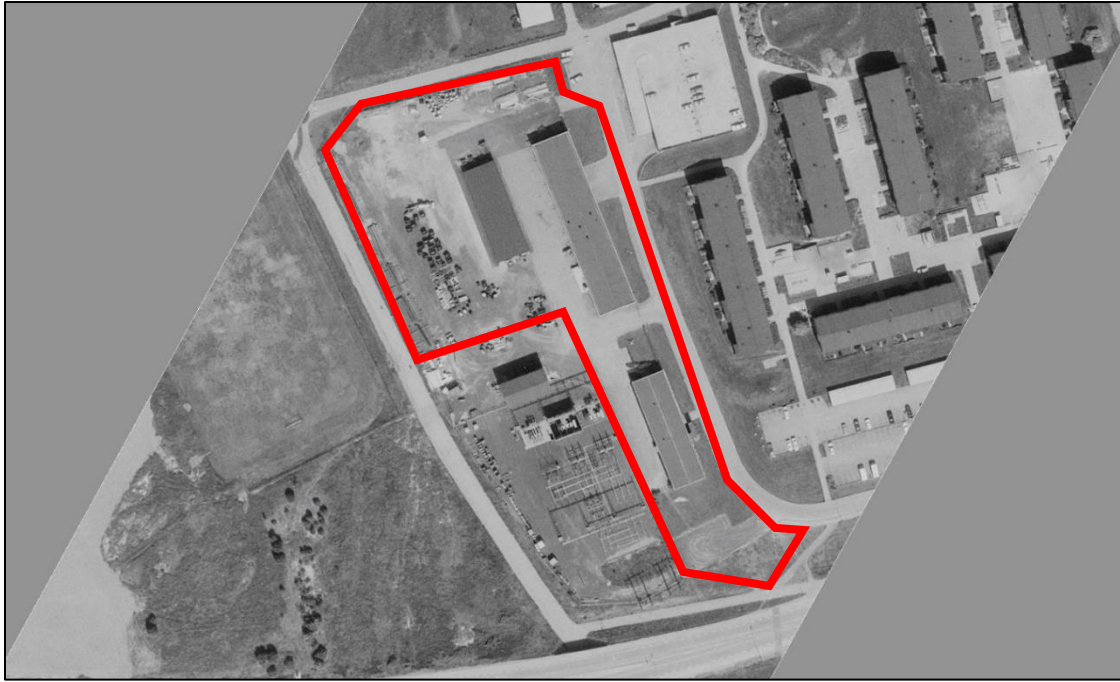
Figur 7. Flygfoto daterat 1982 över undersökningsområdet. (Källa: Lantmäteriet 2024).

I flygfoto daterat 1982 har området i stort fått den utformning som det har idag. På planen förvaras kabeltrummor samt olika trävaror (el/tele-stolpar). På fastigheten mot söder har ställverket färdigställts. Nedan i figur 7 kan det aktuella flygfotot från 1982 ses. Undersökningsområdet återges med röd markering.
